## 海南省变电站大气腐蚀调查

**摘要:**针对海南省17个地区,33所变电站的电力设施和基础设施的常见腐蚀形式和重点腐蚀部位进行调查,对变电站腐蚀程度进行分类。对海南省各地区的大气腐蚀性进行评价,其中达到C<sub>4</sub>级的地区为5个,并且沿海地区的腐蚀速率普遍高于内部地区。高润湿时间和高Cl<sup>-</sup>是海南省大气腐蚀的主要诱因。缝隙腐蚀和电偶腐蚀则是该地区电力设施最常见的腐蚀形式。

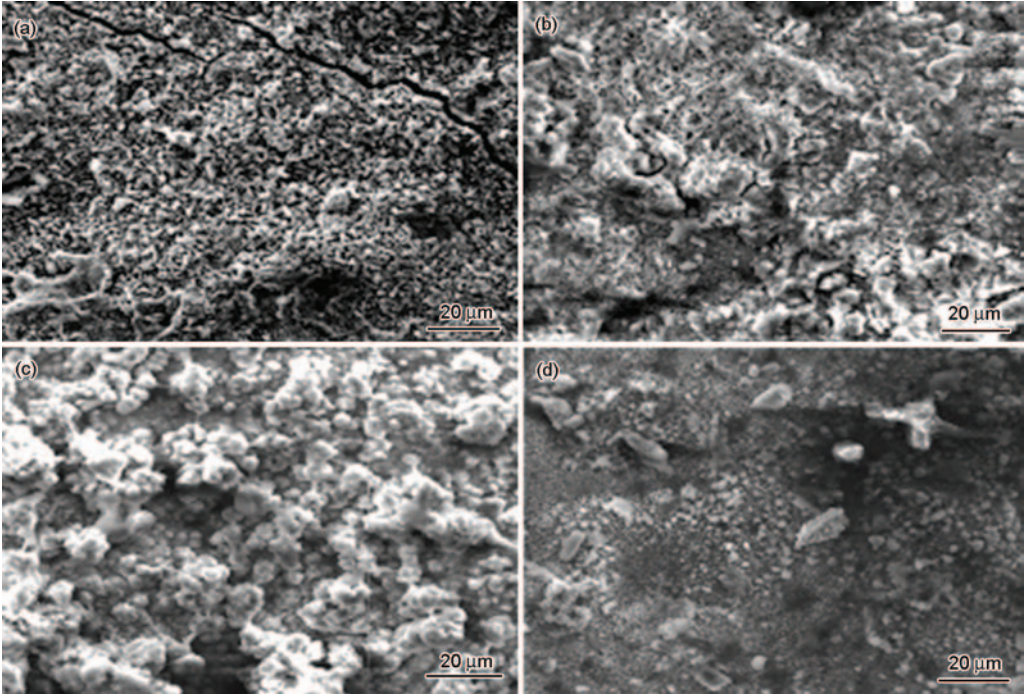
选取了电力设施最常见的镀锌垫片在不同地区的腐蚀锈层进行分析(XL30FEG型扫描电镜(SEM)及能谱(EDS)),4个地区的腐蚀锈层较薄,为针簇状

和棉球状及少量的云雾状团块(图1),针簇状为 $\alpha\text{-FeOOH}$ ,棉球状为 $\gamma\text{-FeOOH}$ ,而云雾状为非晶相,这与Rigaku-D/Max-2500PC型X射线衍射仪的分析结果基本吻合,EDS分析结果表面4个锈层的均存在不同含量的 $\text{Cl}^-$ (表4)。

图1 镀锌垫片在海口(a)、文昌(b)、澄迈(c)和万宁(d)4个地区的腐蚀形貌
